Gebäudebegehung

zur Bebauungsplanänderung

„Bannmüller“

in Marbach am Neckar

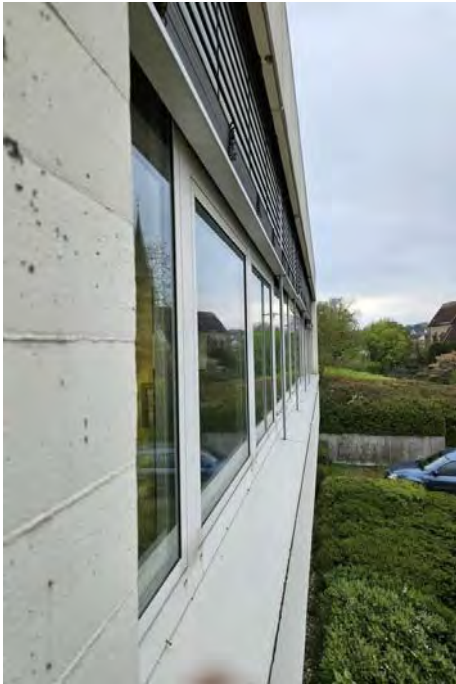
Abb. 6: Untersuchung der Fenstersimsen auf Hinweise Fledermausarten/ Hangplätze unter Außenrollladen

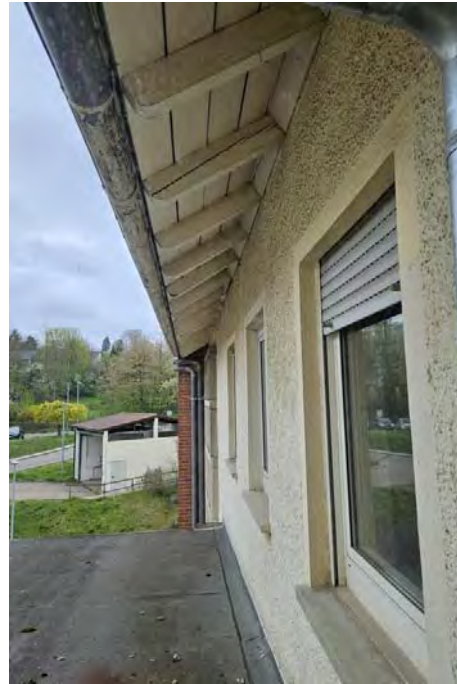
Abb. 7: Untersuchung der Dachüberstände auf Spalten und Einflugöffnungen sowie Hangplätze

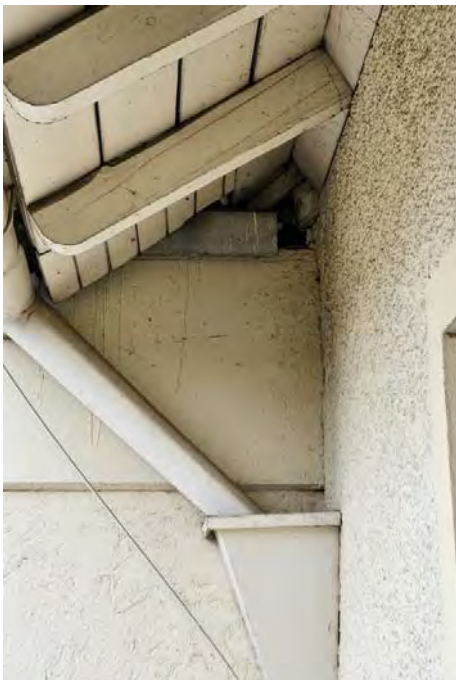
Abb. 8: Hohlräume unter Dachüberständen sind potentielle Brutplätze z.B. des Hausrotschwanzes, am Gebäude „Panoramstraße 8“ allerdings sehr selten in dieser Ausprägung vorhanden.

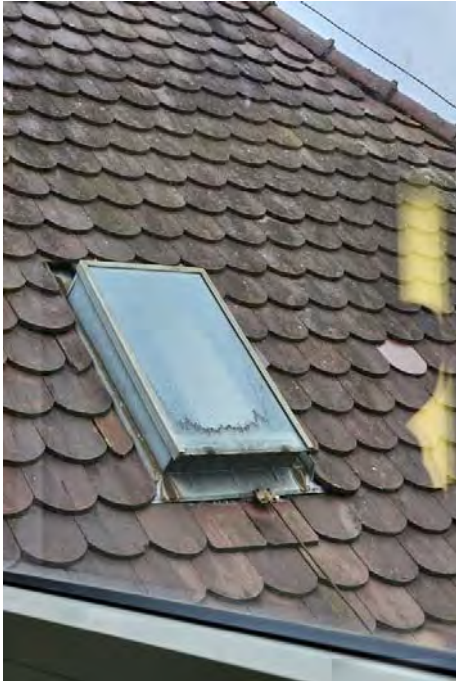
Abb. 10: Die Dachfenster sind verschlossen, Einflugstellen wie z.B. fehlende Dachziegel sind nicht vorhanden.

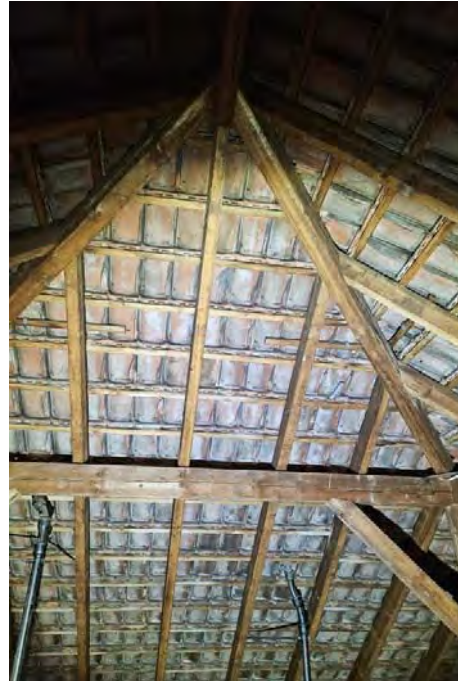
Abb. 11: Untersuchung des Dachstuhls über dem Hauptgebäude nach Hangplätzen und Spuren von Fledermäusen

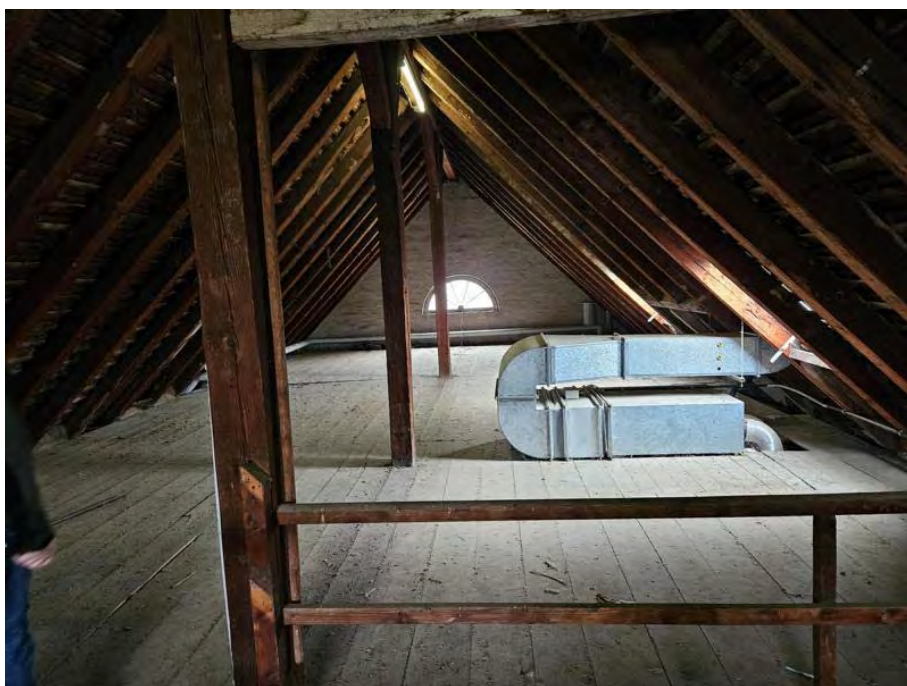
Abb. 14: Dachstuhl über dem Mittelbau, durch große Fenster an der Nord- und Südseite sehr hell. Der Dachstuhl ist einer der wenigen noch aus dem Ursprungsbau erhaltenen Gewerke.

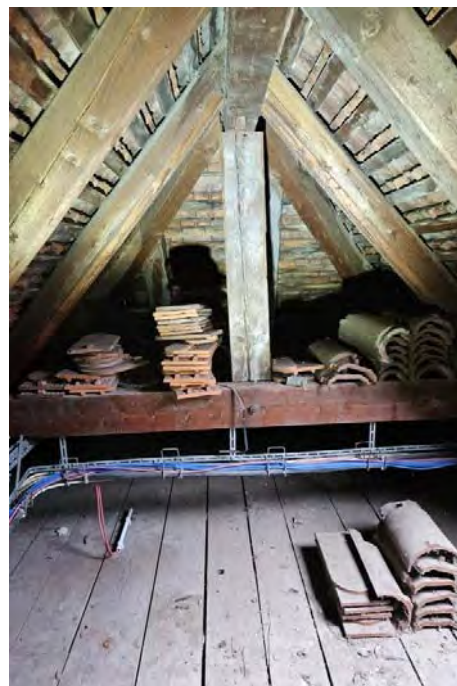
Abb. 17: Innenansicht vorstehende Abb., für Fledermausarten ungeeignete Habitatstrukturen ohne Einflugmöglichkeiten.

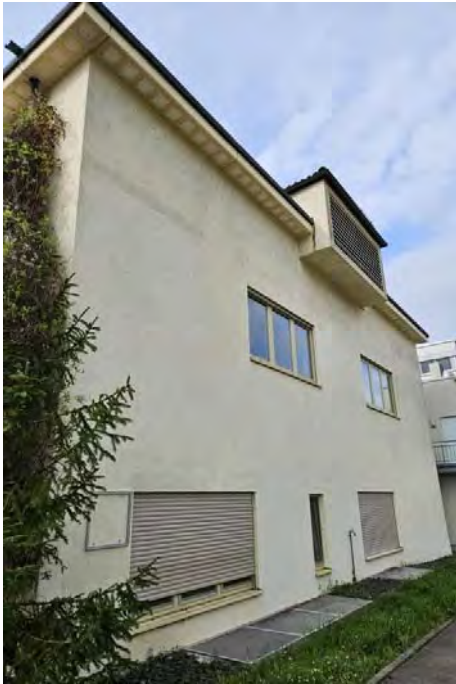
Abb. 18: An den Fassaden und Dachüberständen sind keine Spalten, Hohlräume und Fugen vorhanden, die eine Eignung für Vogel- und Fledermausarten besitzen.

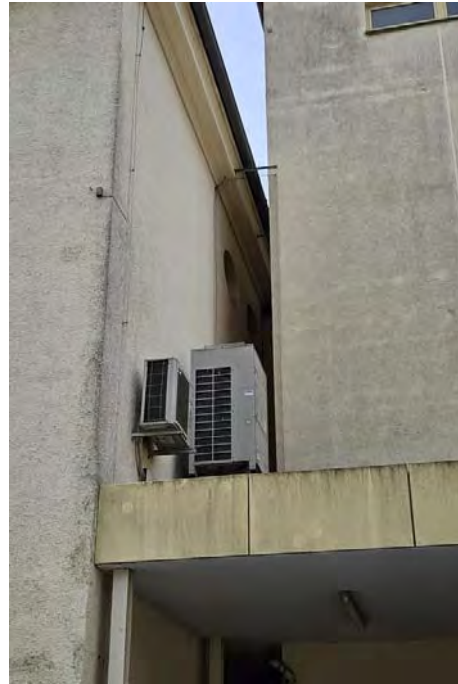
Abb. 19: Hausrotschwänze bauen ihre Nester nicht selten an technische Einrichtungen, wenn geeignetere Standorte fehlen.

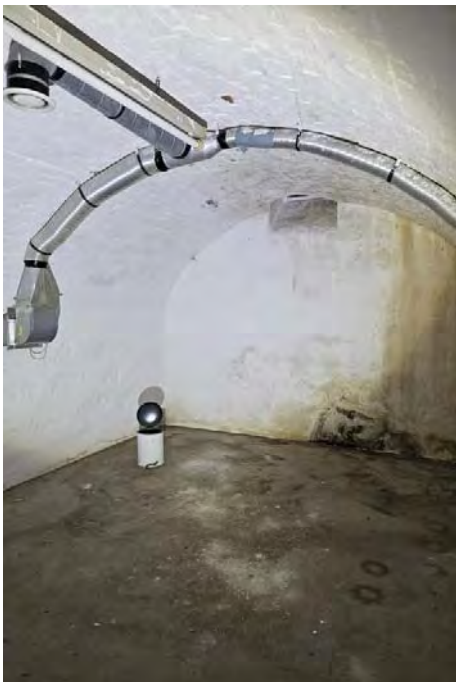
Abb. 20: Kleiner Gewölbekeller ohne Zugangsmöglichkeit und Eignung für Fledermausarten
