# Artenschutzrechtliche Voruntersuchung (§ 44 f. BNatSchG)

## Überprüfung von Habitat Strukturen am Baum

**Objekt/BVH: Bebauungsplanänderung Bannmüller, Marbach a. N.**

Nistkasten Monitoring v. 07.02.2023 - Kurzbericht:

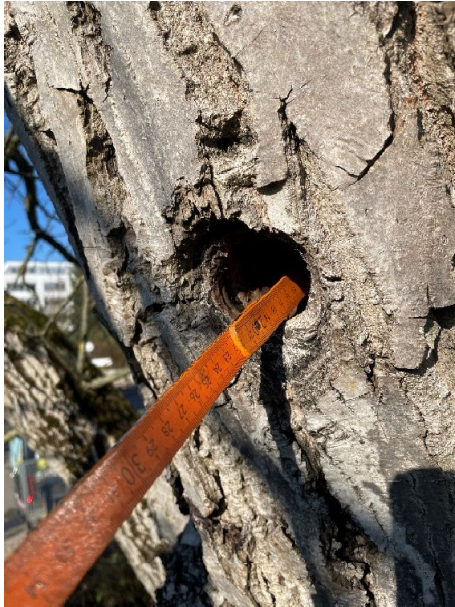
| Höhlungen/ Specht Löcher | -- | X | X | -- | <p><b>Spechtlöcher - und Höhlen am südl. Stämmeling über Stammkopf:</b><br/><b>Spechthöhle in ca. 7 m Höhe endoskop. überprüft:</b><br/><b>Spuren von Belegung (Nestbaumaterial v. a. Gräser, siehe Foto, 4x), aktuell o. B.</b><br/><b>2 Spechtlöcher darunter sondiert (Foto); o. B.</b><br/><b>Weitere Spechthöhle am Stammkopf bei ehem. Astungswunde, Höhe 2,8 m:</b><br/><b>Höhlung endoskop. überprüft: altes Nestbaumaterial (Moose), aktuell o. B.</b><br/><b>Faulstelle am Stammfuß zw. Wurzelanläufen mit Bohrmehl u. Kotpellets:</b><br/><b>1x Probenentnahme zur weiteren Untersuchung.</b></p> | | | | | | 1, 2, 3,<br>4, 5, 6,<br>7, 8, 9 |

*Abb. 1. Baum 1, Spechtloch*

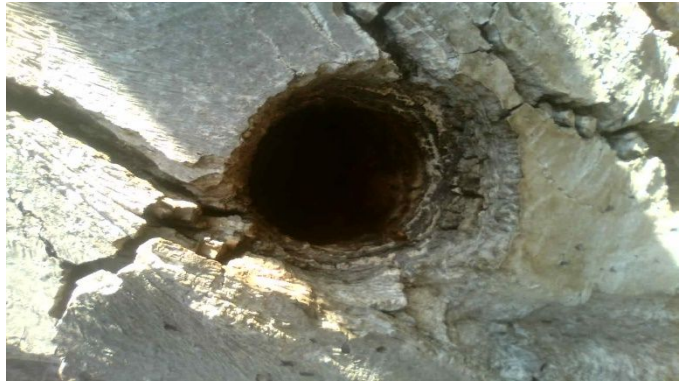
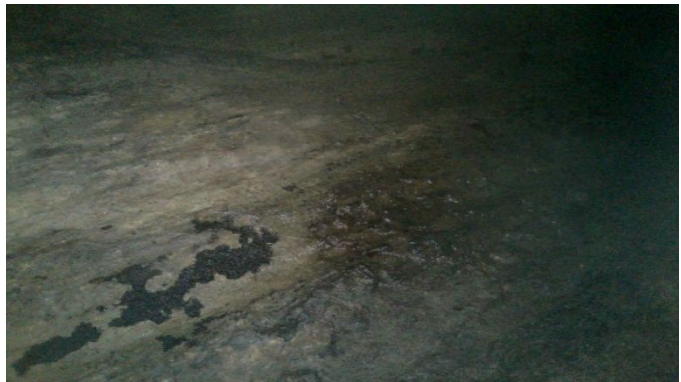
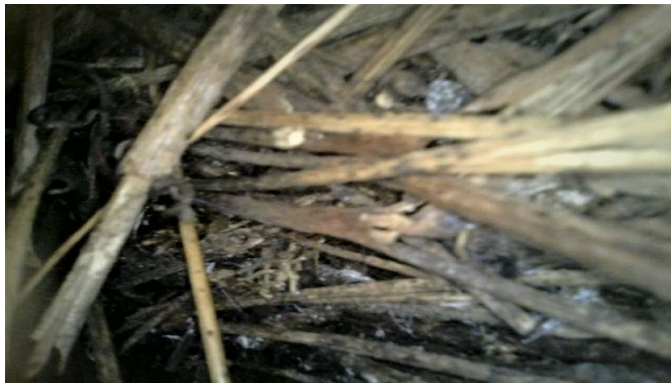
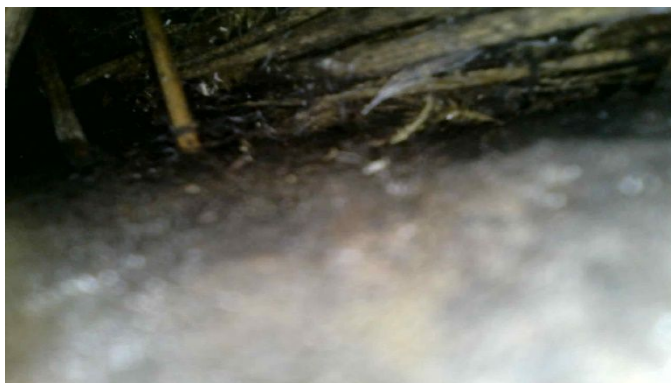
*Abb. 2: Baum 1; Spechthöhle, oben*

*Abb. 3: Baum 1; Spechthöhle, oben - Wandung*

*Abb. 4: Baum 1; Spechthöhle, oben - Nestbaumaterial*

*Abb. 5: Baum 1; Spechthöhle, oben – Grund der Höhle*

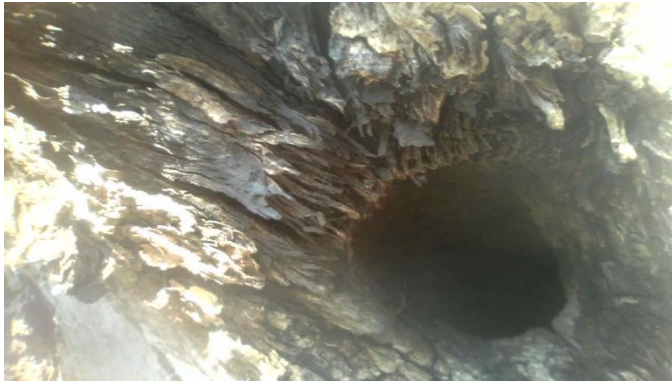
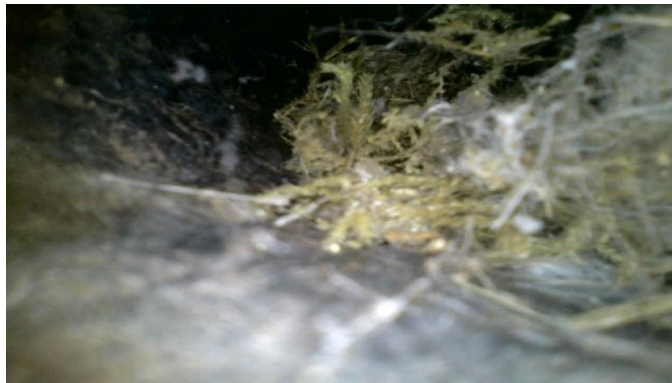
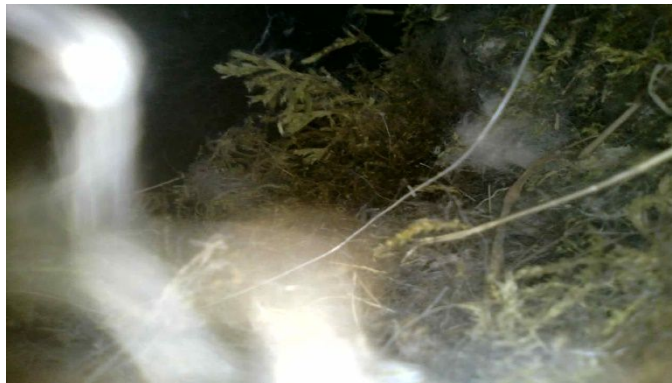
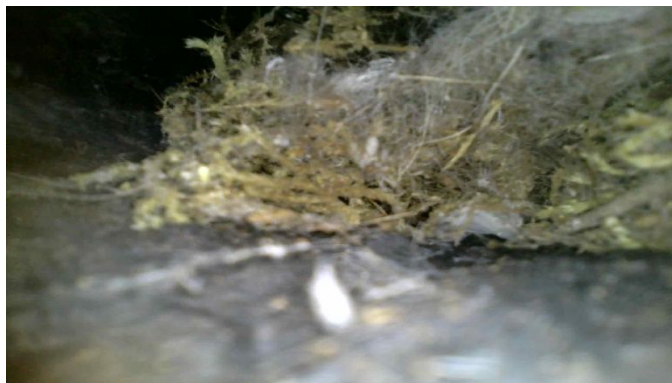
*Abb. 6: Baum 1; Spechthöhle am Stammkopf*

*Abb. 7: Baum 1; Spechthöhle im Stammkopf*

*Abb. 8: Baum 1; Spechthöhle mit Nestbaumaterial*

*Abb. 9: Baum 1; Spechthöhle*

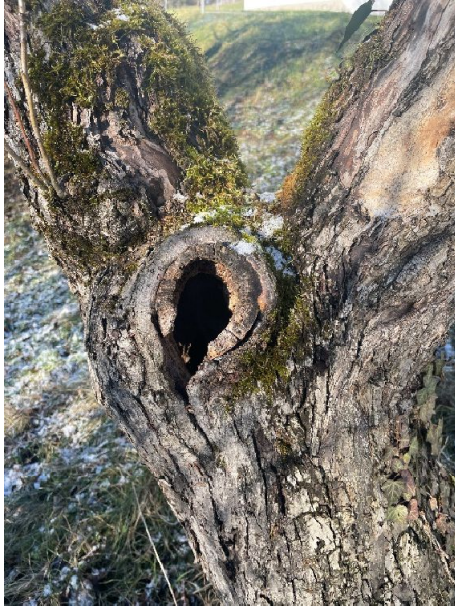
| Höhlungen/ Specht Löcher | -- | X | X | -- | Zentraler Hauptstamm ausgefault mit Öffnung -> gut einsehbar, ausgeleuchtet: o. B.<br>Faulhöhle/Einfaulung am Stammkopf, Höhe 1,3 m: o. B. (1 Bild) | | | | | | 10 |

*Abb. 10: Baum 2; Faulhöhle an Astungswunde*

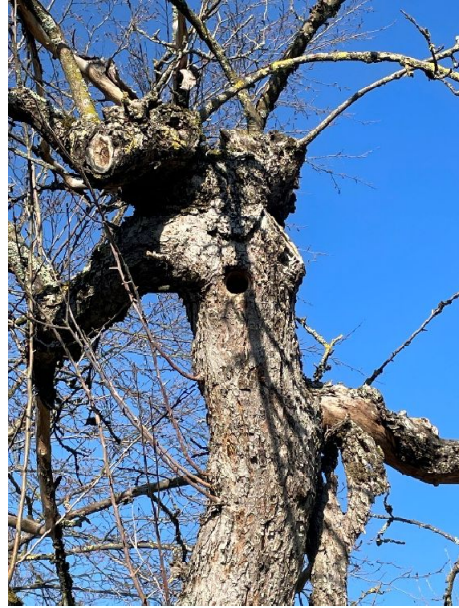
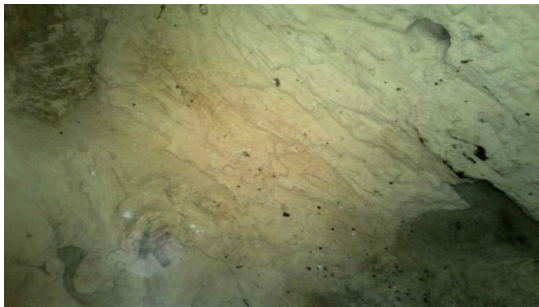
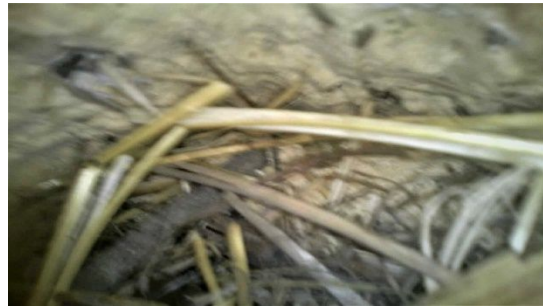
| Höhlungen/ Specht Löcher | -- | -- | X | -- | <b>Baum weitestgehend abgestorben, viel Totholz u. Insektenfraß<br/>Spechthöhle, Höhe 2,5 m u. weitere Spechthiebe am Stamm.<br/>Höhlung endoskop. überprüft (3 Bilder): Nestbaumaterial erkennbar, Höhle als Fortpflanzungsstätte genutzt, aktuell ohne Belegung.</b> | | | | | | 11, 12, 13, 14 |

*Abb. 11: Baum 3 mit Spechthöhle*

*Abb. 12: Baum 3; Spechthöhle - Wandung*

*Abb. 13: Baum 3; Spechthöhle, Grund*

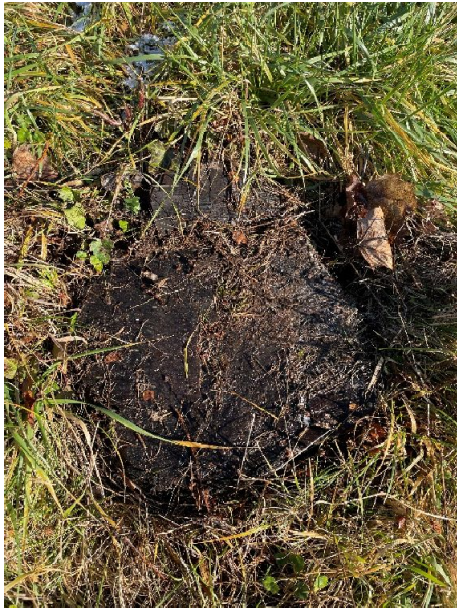
| Höhlungen/ Specht Löcher | -- | -- | -- | -- | Baum gefällt, siehe Foto: Baumstumpf. | | | | | | | 15 |

*Abb. 15: Baum 4; Baumstubben*

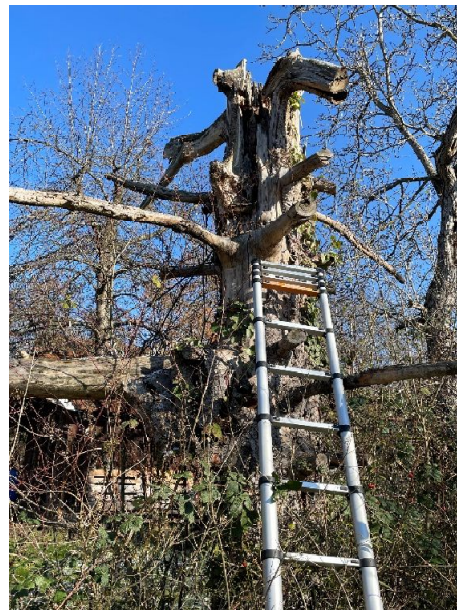
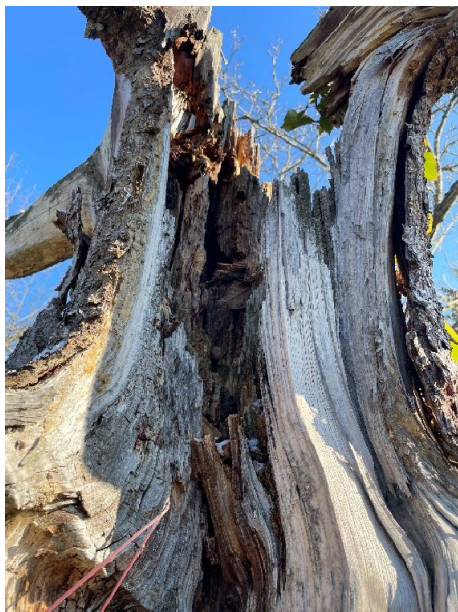
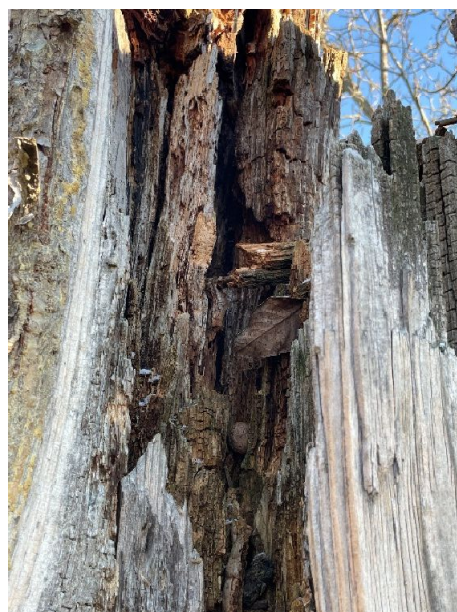
| Höhlungen/ Specht Löcher | -- | -- | -- | -- | <b>Stamm Torso, abgestorben, mit viel abplatzender Rinde und Insektentätigkeit.</b><br><b>Abbruchstelle in ca. 3,5 m Höhe mit Spaltungen und Rissen (3x Foto);</b><br><b>nach oben offen: o. Befunde</b><br><b>Stammtorso weitestgehend mit Sträuchern eingewachsen,</b><br><b>keine weiteren Habitat Strukturen erkennbar.</b> | | | | | | 16, 17,<br>18 |

*Abb. 16: Baum 5; Torso*

*Abb. 17: Baum 5; Abbruchstelle mit Einfalung*

*Abb. 18: Baum 5 mit Morschungen*

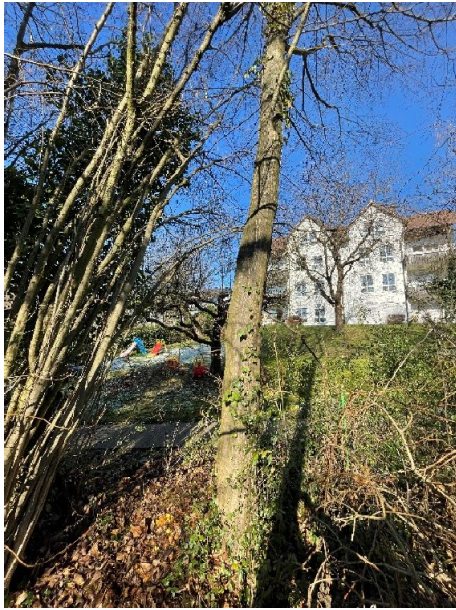
*Abb. 19: Baum 6*

| Höhlungen/ Specht Löcher | -- | -- | -- | -- | Keine Höhlungen od. vgl. Habitat Strukturen erkennbar! | | | | | | 19 |

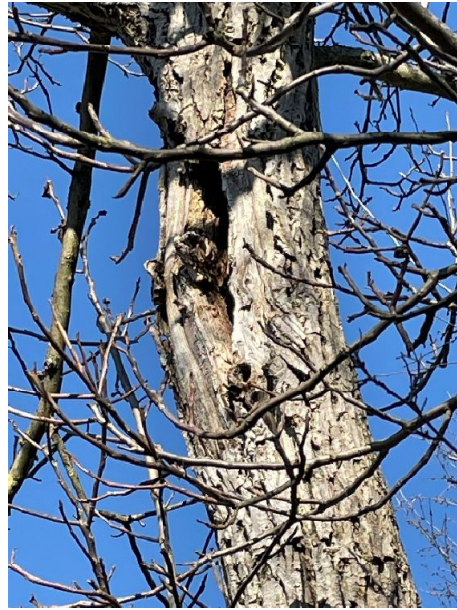
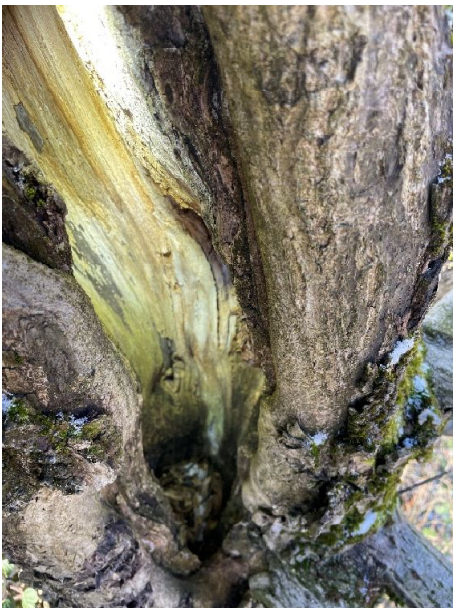
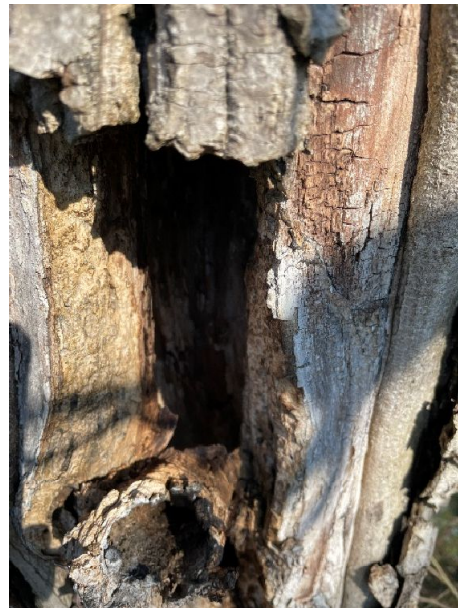
| Höhlungen/ Specht Löcher | -- | X | X | -- | <b>Haupt Stämmling von der Krone abwärts bis Stammkopf hohl mit mehrfach spaltförmigen Öffnungen. Ausfaltungen gut einsehbar = o. Befunde.<br/>Öffnung auch nach oben, an den ehem. Kappungsstellen, Höhe ca. 7 m.<br/>Stamm von Stammfuß bis Stammkopf vollständig eingewachsen;<br/>keine weiteren Habitat Strukturen erkennbar.</b> | | | | | | 20, 21, 22 |

*Abb. 21: Baum 7; zentrale Ausfäulung*

*Abb. 12: Baum 7; Ausfäulung, seitl. u. oben offen*

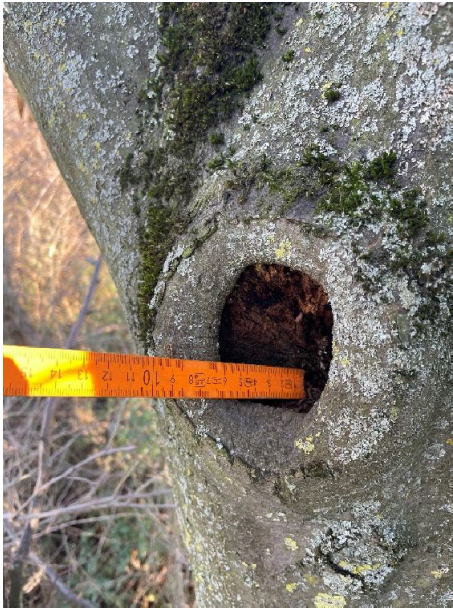
| Höhlungen/ Specht Löcher | -- | X | -- | -- | <b>Mehrstämmiger Baum mit Höhlung ü. Stammkopf,<br/>= Einfaulung von wenigen Zentimetern an ehem. Astungswunde: o. B.</b> | | | | | | 23 |

Abb. 23: Baum 8; Einfaulung an Astungswunde

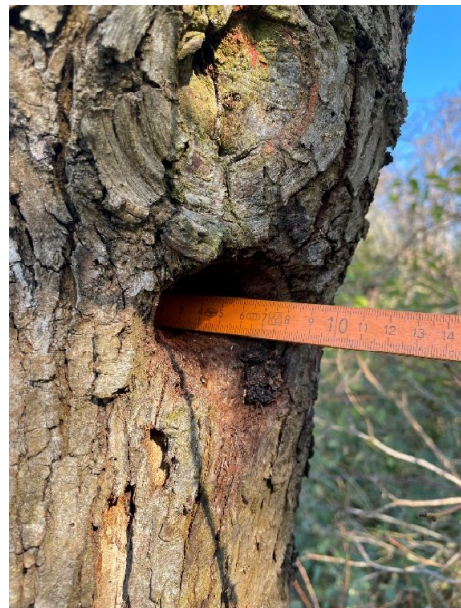
| Höhlungen/ Specht Löcher | -- | -- | X | -- | Baum weitestgehend abgestorben mit Spechtloch in ca. 2 m Höhe:<br>Loch sondiert, Tiefe ca. 6-7 cm: o. B. | | | | | | 24 |

Abb. 24: Baum 9; Spechtloch Sondierung

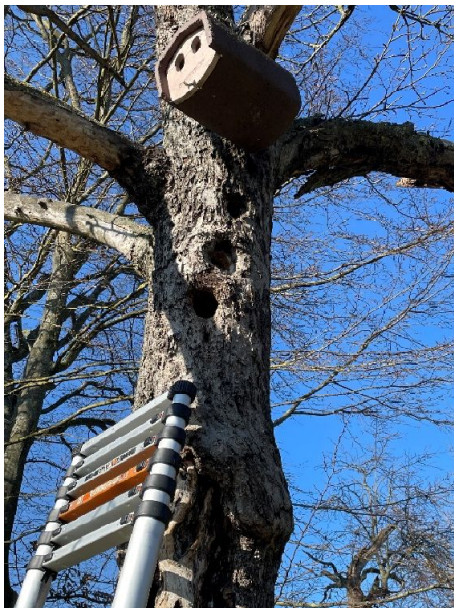
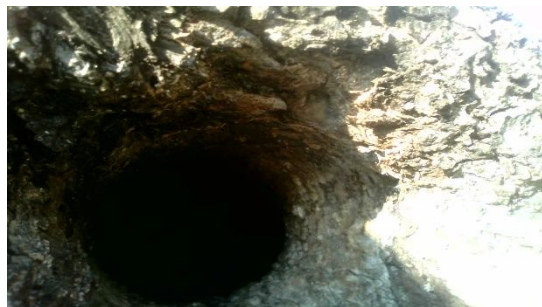
| Höhlungen/ Specht Löcher | -- | -- | X | -- | <b>Baum stark rückläufig mit viel Totholz, u. Astungswunden mit Einfaulungen am Stamm. Spechthöhle in ca. 2,5 m Höhe, Höhlung endoskop. untersucht: Reste von Nestbaumaterial am Grund der Höhle: o. B. weitere Spechthiebe am Stamm, Astabbrüche u. Insektentätigkeit.</b><br><br><b>(Nistkasten Nr. 9 am Baum)</b> | | | | | | 25, 26, 27 |

Abb. 25: Baum 10 mit Spechthöhlen /-Löcher

Abb. 26: Baum 10; Spechthöhle - Eingang

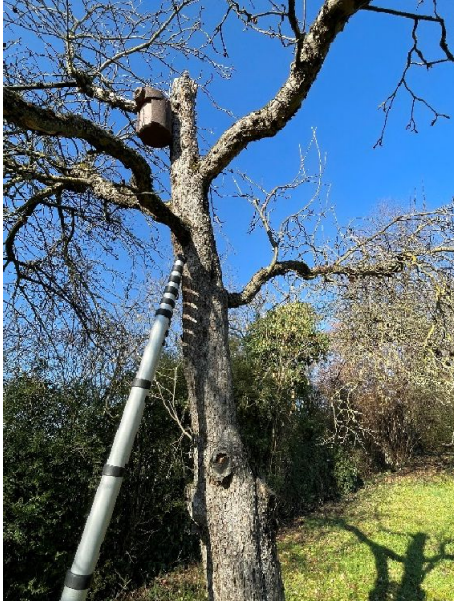
Abb. 28: Baum 11

| Höhlungen/ Specht Löcher | -- | -- | -- | -- | <b>Baum mit Abbruch über Stammkopf, viele Astabbrüche mit leichten Einfaltungen und Bohrmehl. Probenentnahme aus Spaltöffnungen/Faulstellen am Stamm. Keine weiteren Habitat Strukturen vorhanden.</b><br><br><b>(Nistkasten am Baum)</b> | | | | | | 28 |

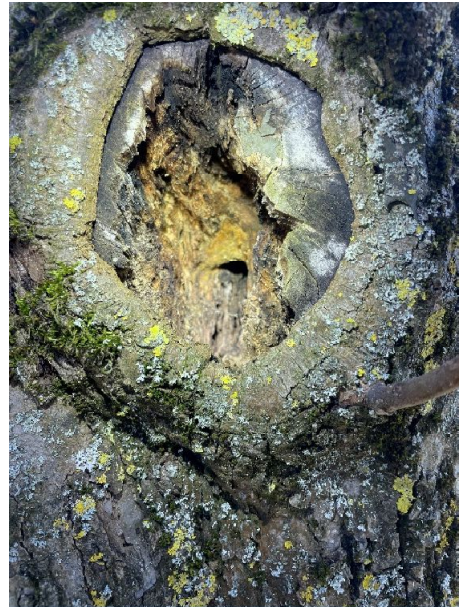
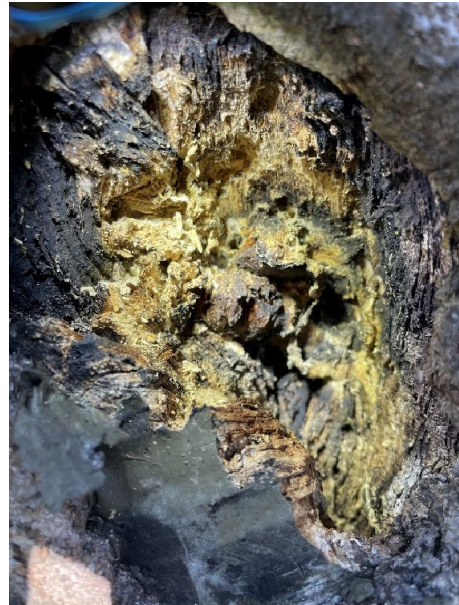
| Höhlungen/ Specht Löcher | -- | X | -- | -- | <p>Faulhöhle am Stammkopf = Einfaulung zweier gegenüber liegenden Astungswunden.<br/>Einfaulung durchgängig und gut einsehbar: o. B.</p> <p>(Nistkasten am Baum)</p> | | | | | | | | | | | 29, 30 |

Abb. 29: Baum 12: Faulhöhle, Stammkopf

Abb. 30: Baum 12; Faulhöhle am Stammkopf

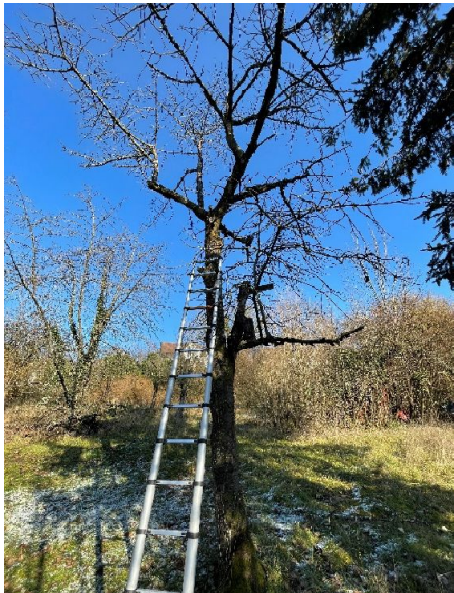
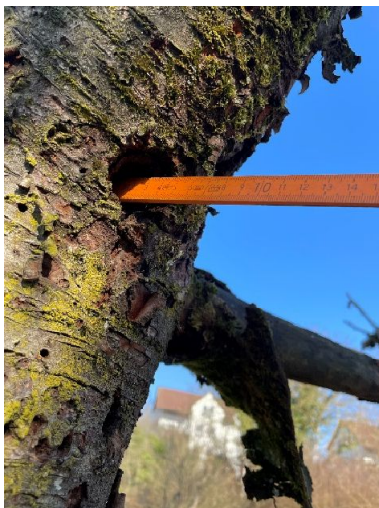
| Höhlungen/ Specht Löcher | -- | -- | X | -- | Spechtloch in ca. 5 m Höhe am Stammkopf -> sondiert, Tiefe max. 3 cm: o. B.<br>Baum weitestgehend abgestorben mit viel Insektentätigkeit/Bohrlöcher;<br>Ohne weitere Befunde. | | | | | | 31, 32 |

Abb. 32: Baum 13; Sondierung  
Spechtloch

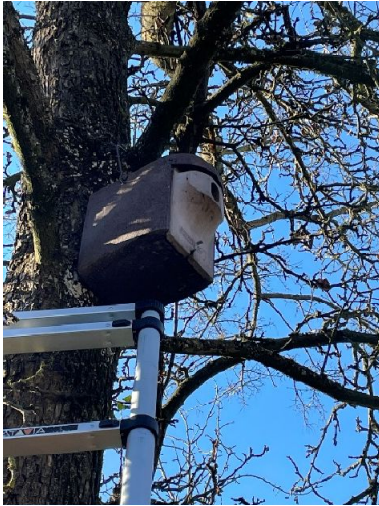
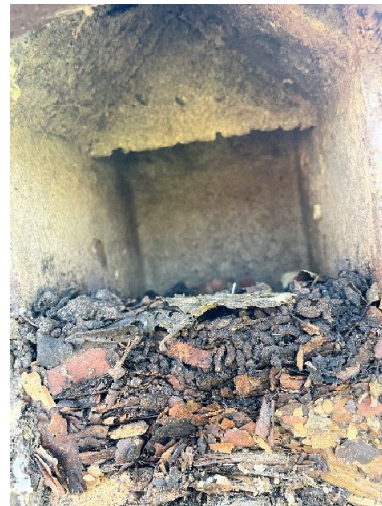
Abb. 11: Nistkasten 7

| Kasten | Typ/Nr. | Belegung/<br>Spuren | Bild Nr.<br>Anzahl | Probenentnahme | Anmerkungen/<br>Sonstiges |
|---|---|---|---|---|---|
| Vogel | 7 | ja | 2 | -- | Rinde/Laub - Nest |

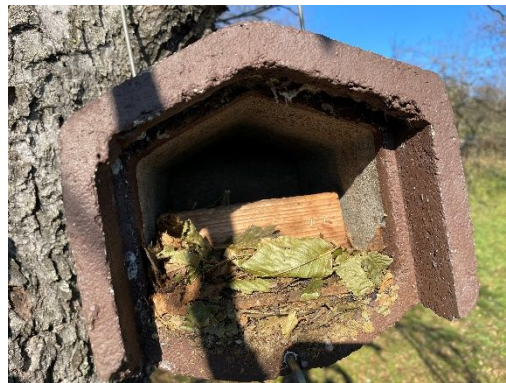
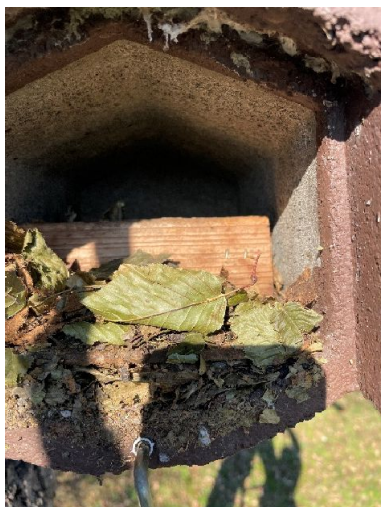
Abb. 14: Nistkasten 9

| Kasten | Typ/Nr. | Belegung/<br>Spuren | Bild Nr.<br>Anzahl | Probenentnahme | Anmerkungen/<br>Sonstiges |
|---|---|---|---|---|---|
| Vogel | 9 | ja | 2 | ja | Blätter, u. Kot |

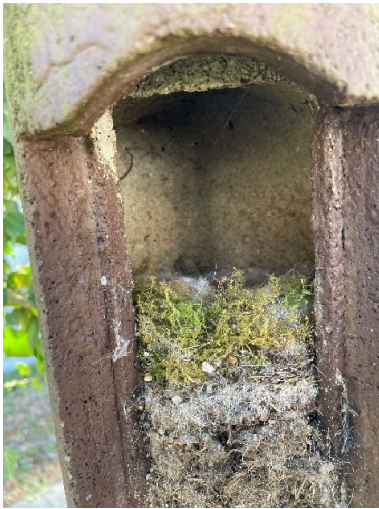
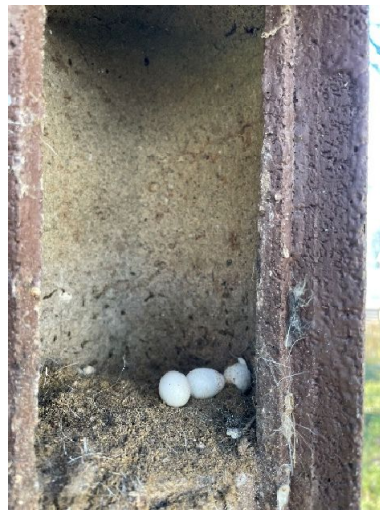
Abb. 28: Nistkasten 19

| Kasten | Typ/Nr. | Belegung/<br>Spuren | Bild Nr.<br>Anzahl | Probenentnahme | Anmerkungen/<br>Sonstiges |
|---|---|---|---|---|---|
| Vogel | 19 | Ja, Gelege | 1 | -- | Kasten gereinigt |
