# Artenschutzrechtliche Voruntersuchung (§ 44 f. BNatSchG)

## Überprüfung von Habitat Strukturen am Baum

**Objekt/BVH: Bebauungsplanänderung Bannmüller, Marbach a. N.**

Nistkasten Monitoring v. 07.02.2023 - Kurzbericht:

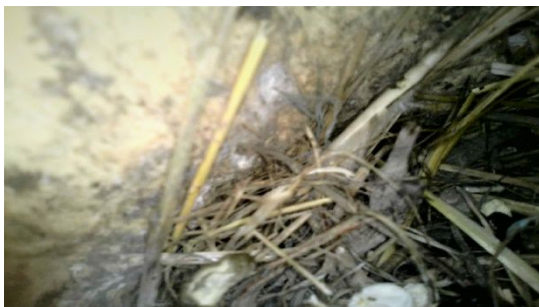
*Abb. 14: Baum 3; Nestbaumaterial aus Gräsern*

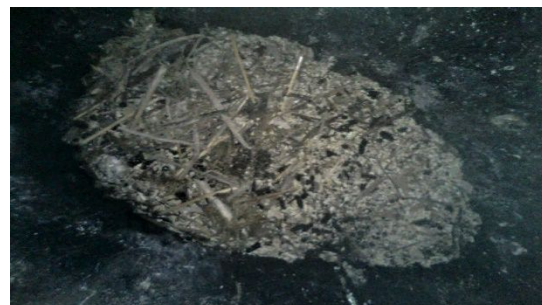
Abb. 27: Baum 10; Spechthöhle - Grund

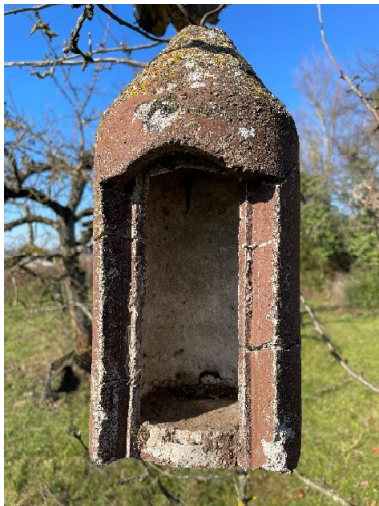
| Kasten | Typ/Nr. | Belegung/<br>Spuren | Bild Nr.<br>Anzahl | Probenentnahme | Anmerkungen/<br>Sonstiges |
|---|---|---|---|---|---|
| Vogel | 1 | nein | 1 | -- | Kasten gereinigt |

*Abb. 1: Nistkasten 1*

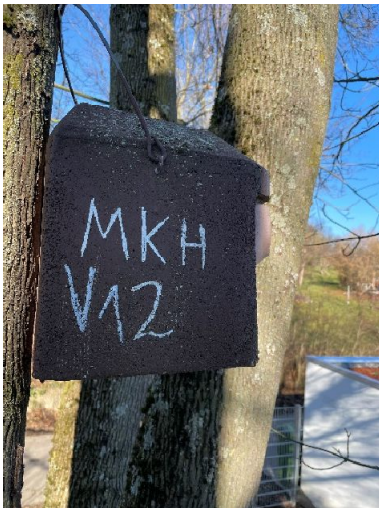
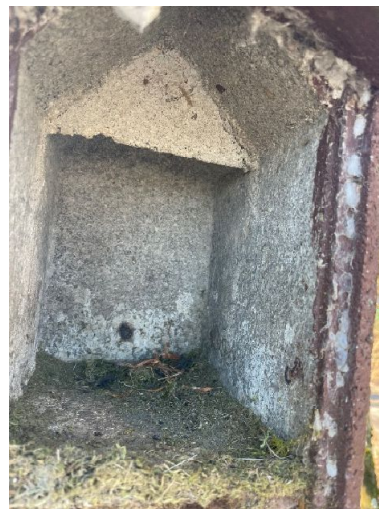
| Kasten | Typ/Nr. | Belegung/<br>Spuren | Bild Nr.<br>Anzahl | Probenentnahme | Anmerkungen/<br>Sonstiges |
|---|---|---|---|---|---|
| Vogel | 2 | Moos Reste | 2 | -- | |

*Abb. 2: Nistkasten 2*

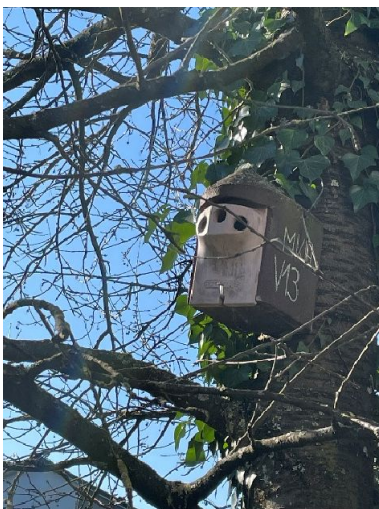
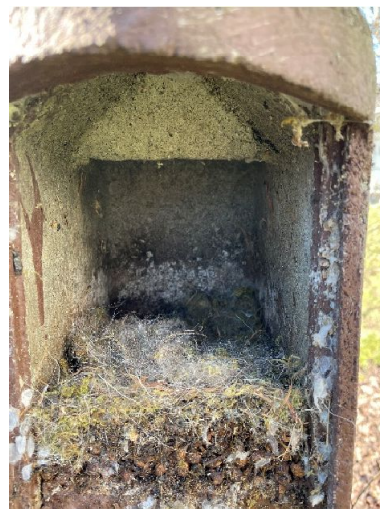
| Kasten | Typ/Nr. | Belegung/<br>Spuren | Bild Nr.<br>Anzahl | Probenentnahme | Anmerkungen/<br>Sonstiges |
|---|---|---|---|---|---|
| Vogel | 3 | ja | 2 | -- | Kasten gereinigt |

*Abb. 4: Nistkasten 3*

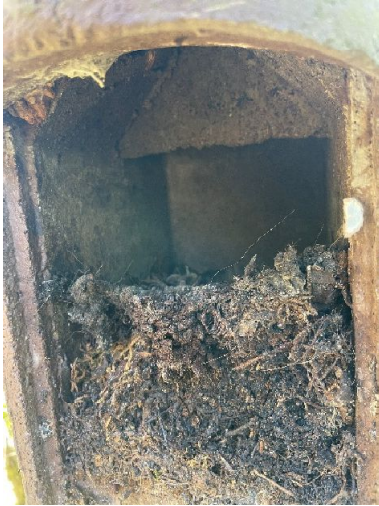
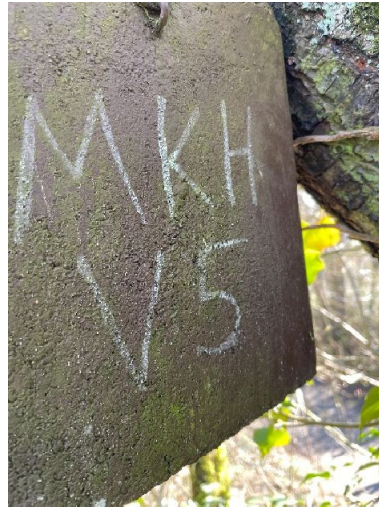
| Kasten | Typ/Nr. | Belegung/<br>Spuren | Bild Nr.<br>Anzahl | Probenentnahme | Anmerkungen/<br>Sonstiges |
|---|---|---|---|---|---|
| Vogel | 4 | ja | 2 | -- | Kasten gereinigt |

*Abb. 2: Nistkasten 4*

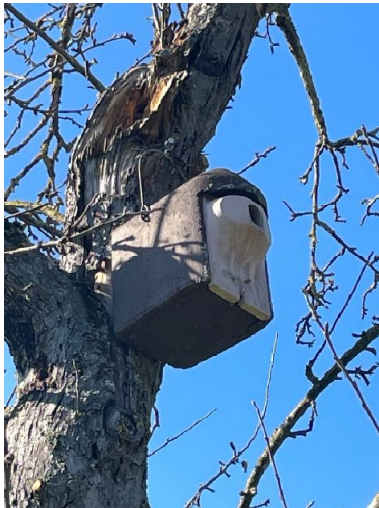
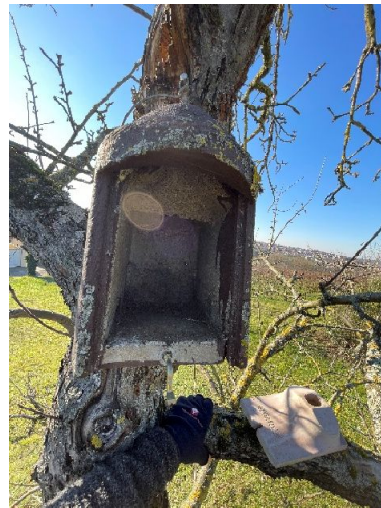
| Kasten | Typ/Nr. | Belegung/<br>Spuren | Bild Nr.<br>Anzahl | Probenentnahme | Anmerkungen/<br>Sonstiges |
|---|---|---|---|---|---|
| Fledermaus | 5 | nein | -- | -- | |

*Abb. 8: Nistkasten 5*

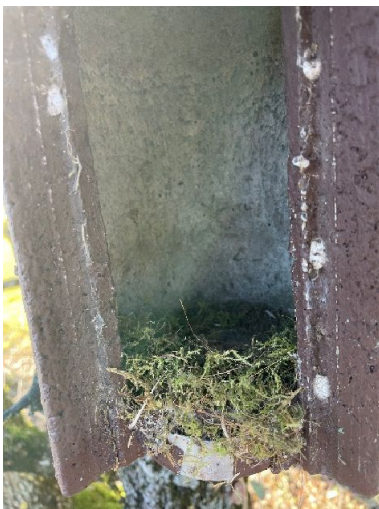
| Kasten | Typ/Nr. | Belegung/<br>Spuren | Bild Nr.<br>Anzahl | Probenentnahme | Anmerkungen/<br>Sonstiges |
|---|---|---|---|---|---|
| Vogel | 6 | ja | 1 | -- | Kasten gereinigt |

*Abb. 10: Nistkasten 6*

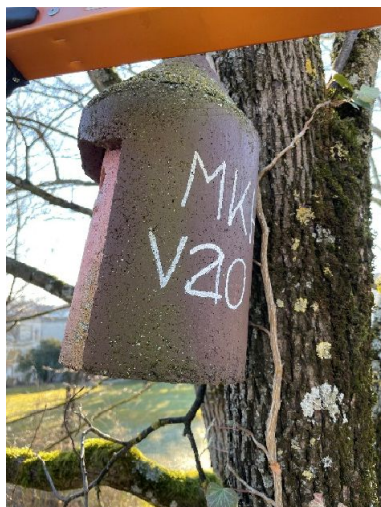
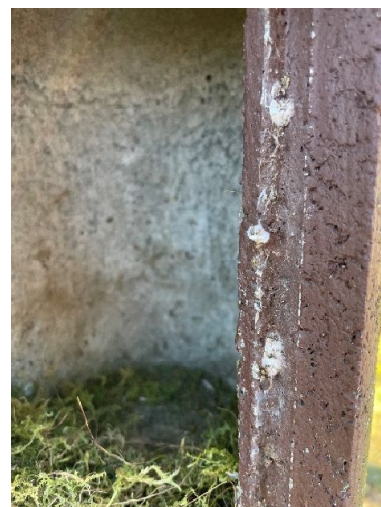
| Kasten | Typ/Nr. | Belegung/<br>Spuren | Bild Nr.<br>Anzahl | Probenentnahme | Anmerkungen/<br>Sonstiges |
|---|---|---|---|---|---|
| Vogel | 25 | ja | 2 | -- | Nicht im Bericht<br>aufgeführt! |

*Abb. 38: Nistkasten 25*
