**Projekt-Nr.: 6764**  
**Flurstücke 6335, 6339 - 6342, Heinrich-Hertz-Ring, Marbach am Neckar:**  
**Ergebnisbericht 01 zur Untersuchung von Oberboden gemäß BbodSchV**  
**Flächen Marbach**

Die Stadt Marbach am Neckar plant die Erschließung der Flurstücke 6335 und 6339 bis 6342 westlich des Heinrich-Hertz-Rings im Energie- und Technologiepark in Marbach.

Im Vorfeld soll der anstehende Oberboden im Hinblick auf seine Verwertungseignung auf landwirtschaftlichen Nutzflächen untersucht werden.

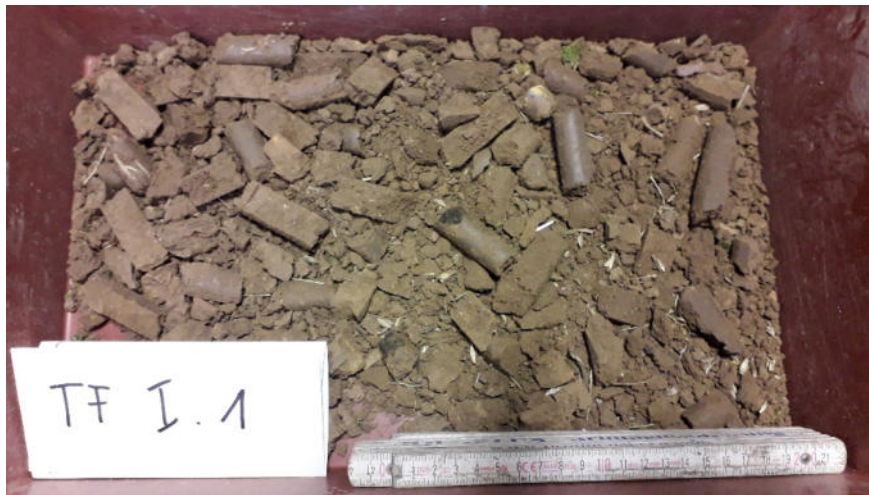
MP TF I.1

Auf der Teilfläche **TF I.1** liegen alle untersuchten Parameter in unauffälligen Stoffkonzentrationen vor.

Der Oberboden der Teilfläche **TF I.1** hält das 70%-Kriterium der Vorsorgewerte der BBodSchV ein und kann aufgrund der hohen bis sehr hohen Bewertung auf landwirtschaftliche Nutzflächen aufgebracht bzw. zur Herstellung einer durchwurzelbaren Bodenschicht verwendet werden.

Gemäß der VwV-Boden entspricht der Oberboden aus der Teilfläche **TF I.1** der **Zuordnungsklasse Z 0**.

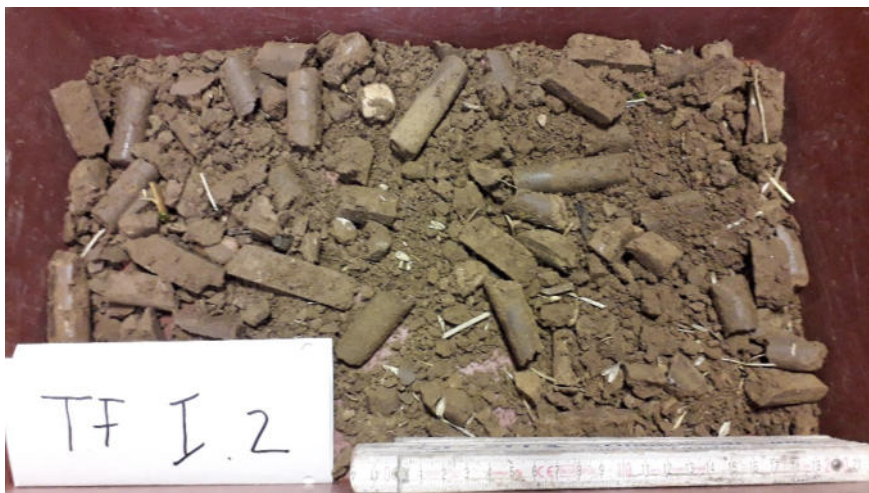
MP TF I.2

Der Oberboden der Teilfläche **TF I.2** enthält Chrom-, Kupfer-, Nickel- und Zink-Gehalte, die das 70%-Kriterium überschreiten.

Der Oberböden aus den Teilflächen **TF I.2** und **TF I.3** weisen Gehalte oberhalb des 70%-Kriteriums der Vorsorgewerte der BBodSchV auf und können daher **nicht** auf landwirtschaftliche Nutzflächen aufgebracht werden.

Gemäß der VwV-Boden entspricht der Oberboden aus der Teilfläche **TF I.2** aufgrund des Kupfer-Gehalts von 41 mg/kg der **Zuordnungsklasse Z 0\* III A**.

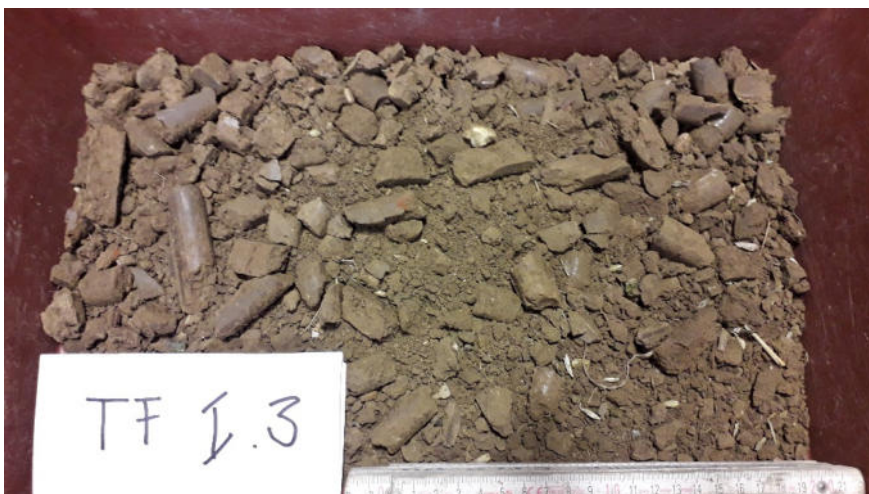
MP TF I.3

Im Bereich der Teilfläche **TF I.3** überschreiten die Parameter Cadmium, Chrom, Kupfer, Nickel und Zink das 70%-Kriterium.

Das Material der Teilfläche **TF I.3** muss aufgrund des Cadmium-Gehalts von 1,1 mg/kg in die **VwV-Zuordnungsklasse Z 1.1** eingestuft werden.
